VT 3 HULMIN ERITASOLIITTYMÄ, LAIHIA LUONTOSELVITYKSEN TÄYDENNYS

12.7.2018, päivitetty 24.8.2018

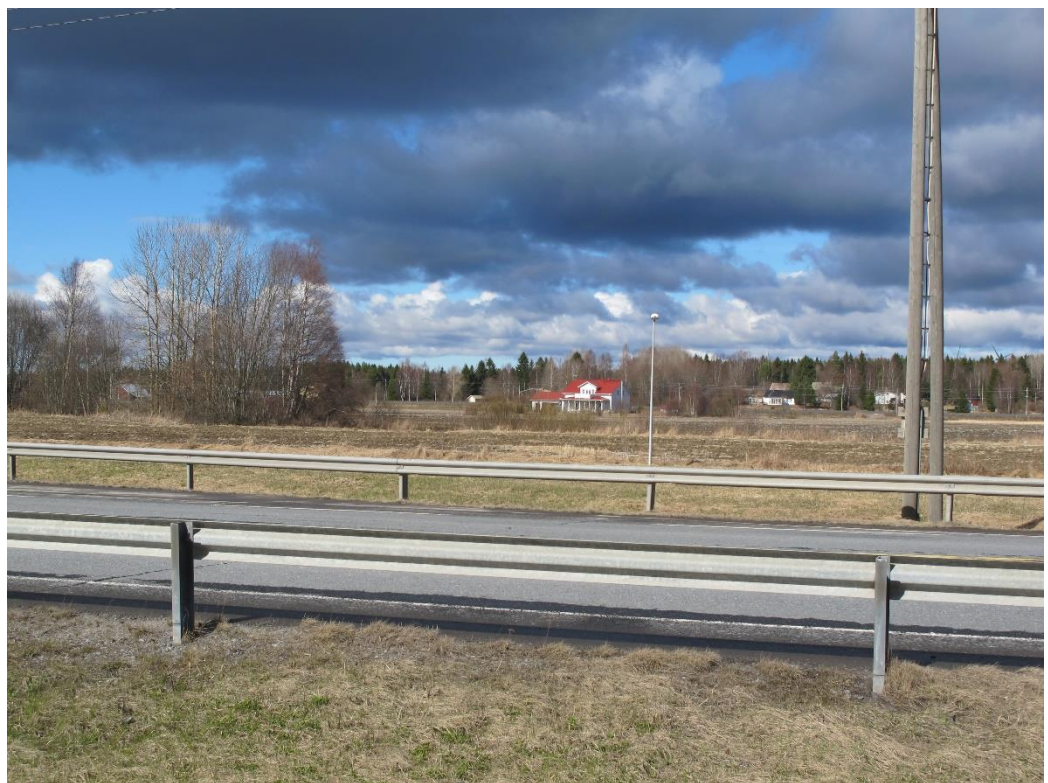
Kuva 3. Uusi tielinjaus on suunniteltu pellolle kuvassa vasemmalla näkyvän puustoisien saarekkeen taakse.

Valtatien pohjoispuolella on pieni pellon ympäröimä saareke, jossa kasvaa nuorta haapaa, koivua, pajuja ja tuomea (kuva 3). Aluskasvillisuutena on mm. vuohen- ja koiranputkea sekä rönsyleinikkiä. Matalaa kiiltopajua kasvaa niukasti pelto-ojien reunoilla. Ojavarsien lajistona on ainakin tavanomaisia heiniä, mesiangervoa, mai-tohorsmaa ja vadelmaa.

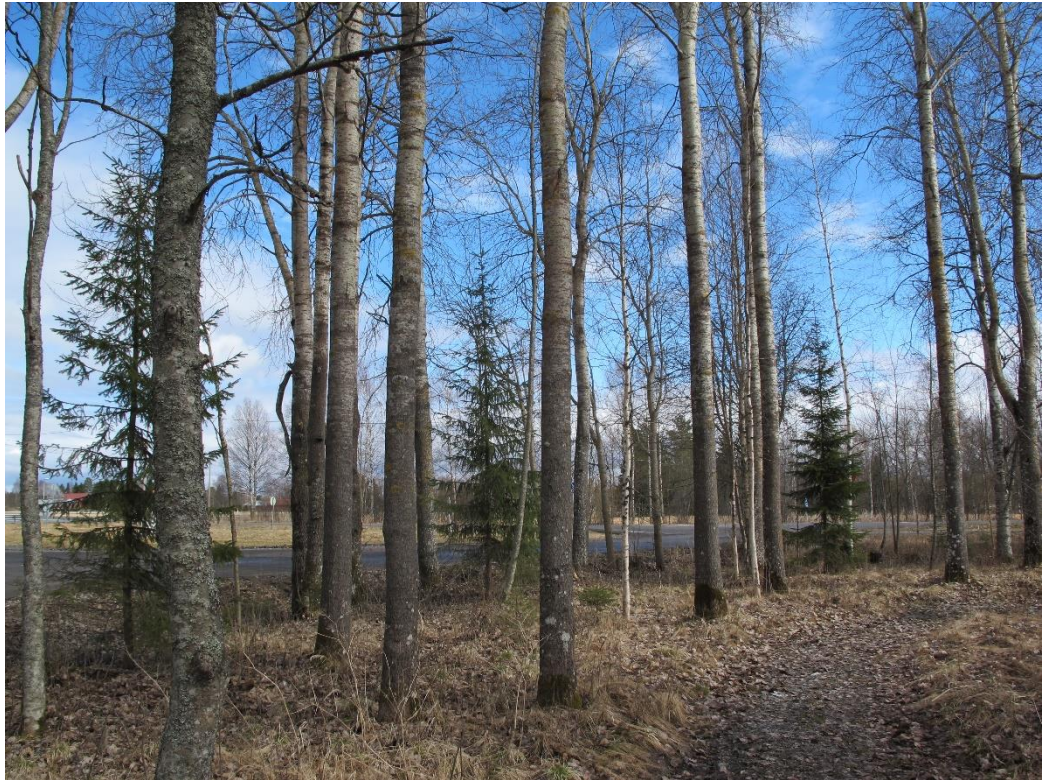
Kuva 4. Haapoja Hulminpuiston koillisreunalla.

Suunnittelualueeseen kuuluva puiston itäosa on harvapuustoista. Alueella kasvaa nuorta–varttunutta haapaa (kuva 4), koivua, vaahteraa, raitaa ja tuomea sekä muutama kuusi. Kapteenintalon lähellä on rivi vanhoja järeitä kuusia. Puiston itäosan aluskasvillisuutena tavataan mm. nurmilauhaa, koiranputkea, ojakellukkaa ja puna-ailakkia.

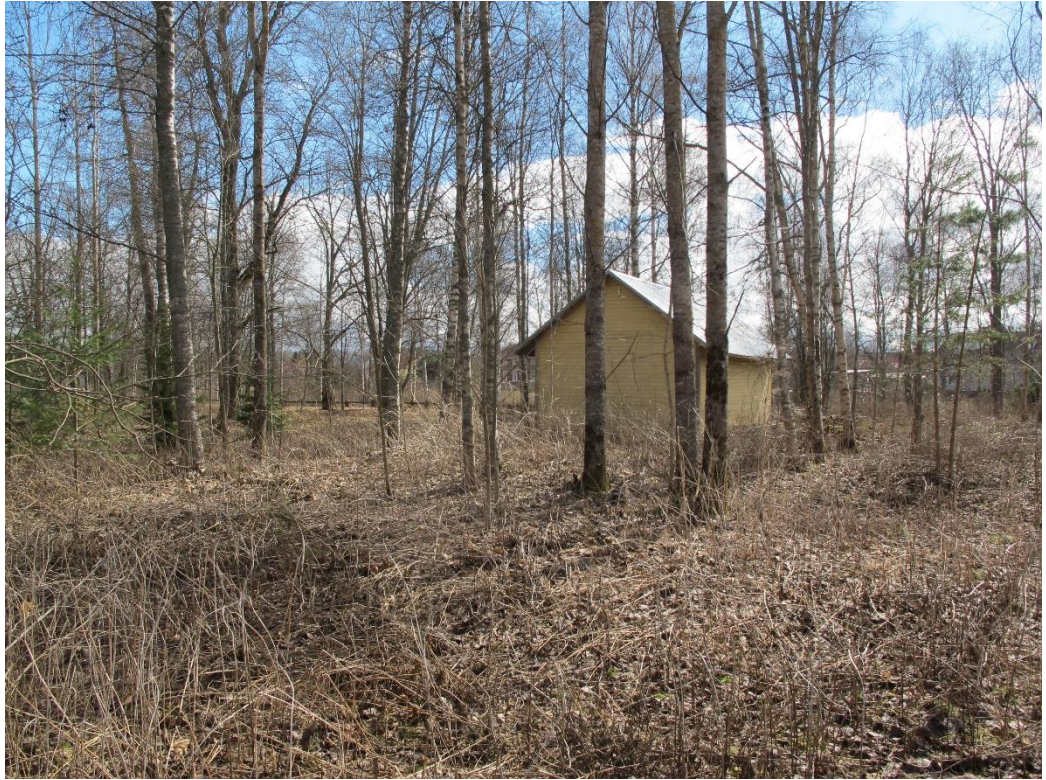
Kuva 5. Hulminpuiston länsiosaa.

Hulminpuiston läntisen osan (kuva 5) halki on linjattu uusi tieyhteys, joka jatkuu Laihianjoen yli. Puiston puustona on koivua, raitaa, haapaa, vaahteraa, harmaaleppää ja tuomea. Alueella on siellä täällä männyn ja kuusen taimia sekä puiston pohjoisreunalla rivi nuoria kuusia. Alueelle on istutettu mm. siperiansembroja, pihtoja ja pähkinäpensaita. Kenttäkerroksessa tavataan mm. vuohen-, koiran- ja karhunputkea, maitohorsmaa, ojakellukkaa, rönsyleinikkiä, puna-ailakkia ja mesiangervoa. Pensaskerroksen lajeja ovat terttuselja, vadelma ja mustaherukka.

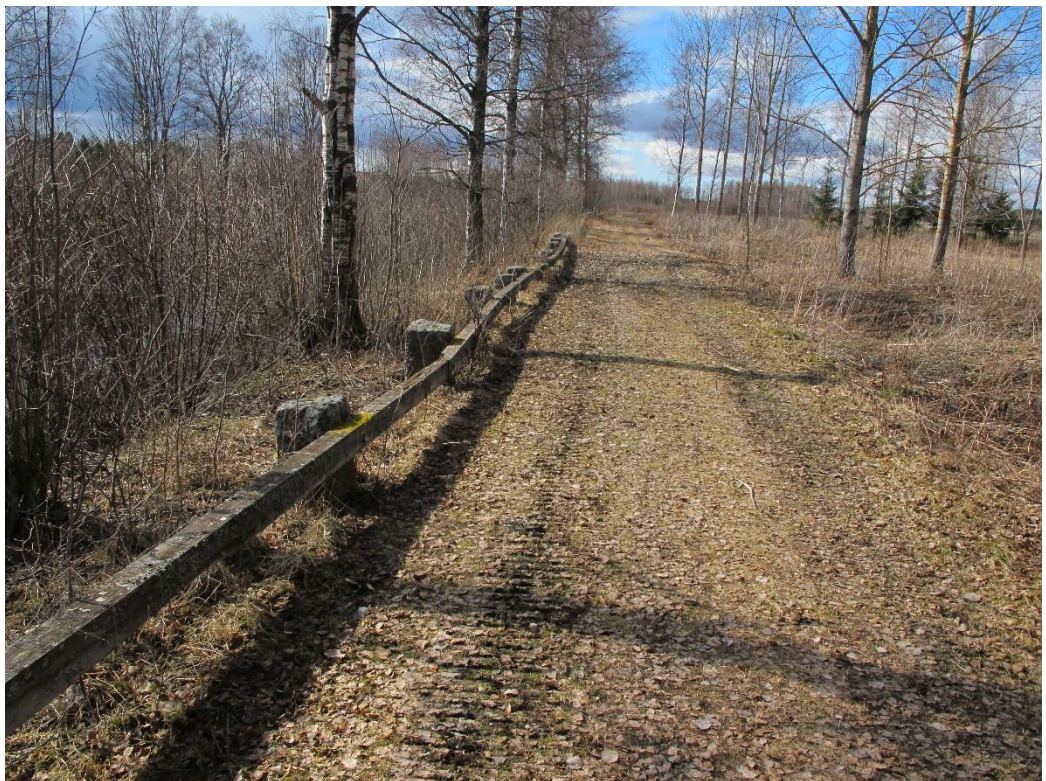
Kuva 6. Vanha Vaasantie Laihianjoen pohjoisrannalla.

Laihianjoen pohjoisrannalla on säilynyt jakso vanhaa Vaasantietä (kuva 6). Jokiuoiman rinteillä on muutamia nuoria koivuja, lehtipuuvesakkoa sekä vadelman, heinien, maitohorsman ja mesiangervon vallitsemaa aluskasvillisuutta (kuva 7).

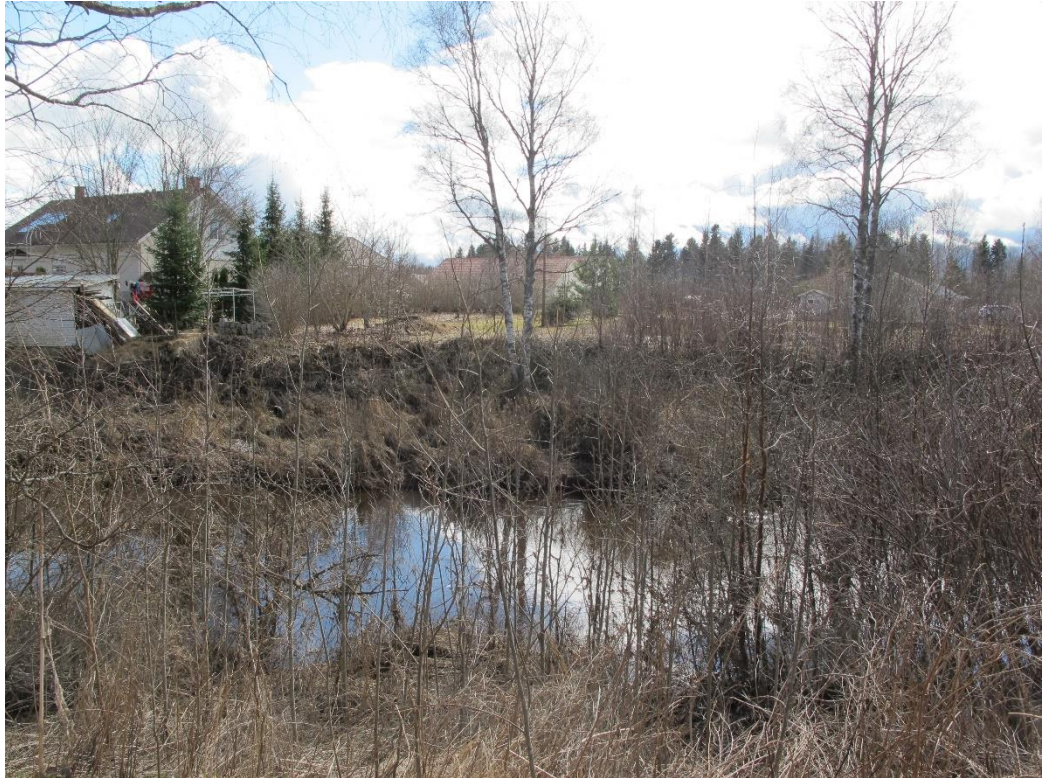
Kuva 7. Laihianjoki kohdassa, jossa sen yli on suunniteltu uusi tieyhteys.

Laihianjoessa ei todettu viitasammakolle sopivia lisääntymispaikkoja, sillä laji ei kude virtaavaan veteen. Joessa ei ole suunnittelualueen kohdalla viitasammakolle soveltuvia laajentumia, suvantoja tai muita seisovavetisiä paikkoja. Alueen peltoajat ovat heikosti viitasammakolle soveltuvia (osin kuivuvia) eikä niissä tehty havaintoja lajista tai sen kudusta.
